TÓPICO 5 – Património histórico

Anomalias estruturais correntes em edifícios antigos

R. Vicente^{1,a}, H. Varum^{1,b} e J.A.R. Mendes da Silva^{2,c}

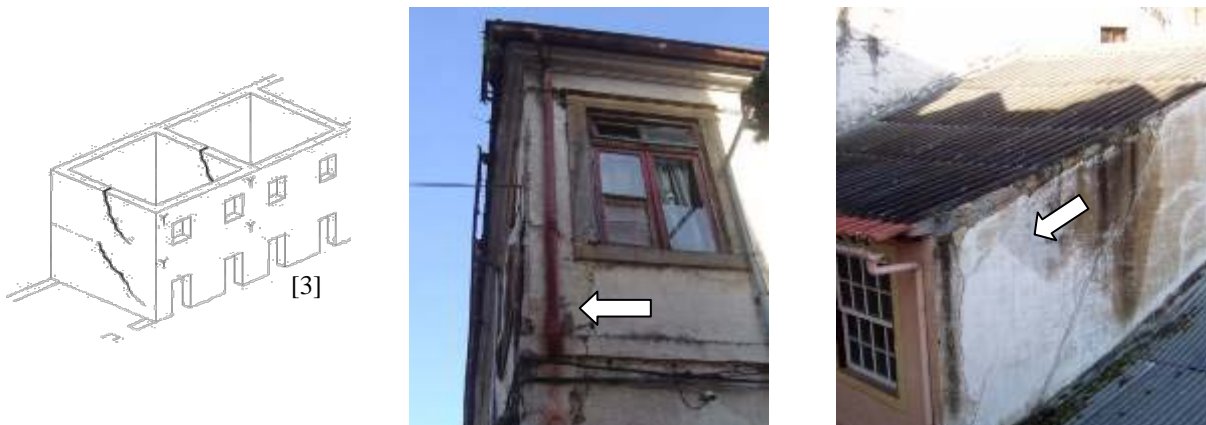
Figura 19: Fissuração vertical junto ao cumhal

Fissuração vertical junto ao cumhal

Desligamento na zona de cumhal ou de encontro das paredes de fachada com as paredes meeiras.
Fissuração vertical e inclinada com maior abertura no topo.

Rotação da própria parede (desaprumo) ou movimento da parede ortogonal associada à ligação deficiente entre paredes ortogonais.

A baixa resistência ao corte das alvenarias é determinante neste tipo de fissuração (ver expressão acima). O valor da tensão normal ao nível do topo é muito inferior em relação a níveis mais baixos da construção e, por isso, a amplitude e gravidade da fissuração vertical é superior no topo e vai diminuindo até se anular. Pode estar relacionado com o próprio faseamento da construção: Paredes de fachada que não são bem ligadas às paredes de empena já existentes da construção vizinha. O eventual impulso dos pavimentos e da cobertura constituem factores agravantes.

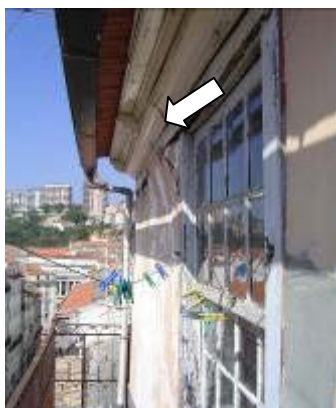
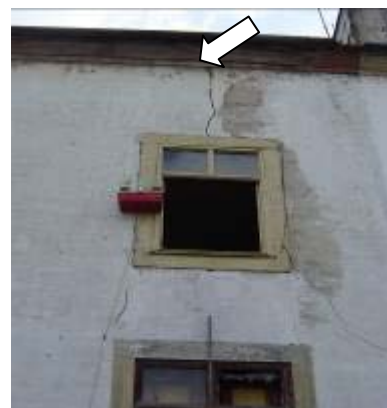
Figura 20: Fissuração devido a impulso horizontal da cobertura sobre a parede

Fissuração devido a impulso horizontal da cobertura sobre a parede

Fissuração vertical junto à cornija da cobertura e fragilização localizada da alvenaria e do revestimento.

Os impulsos (forças horizontais não equilibradas) que actuam sobre as paredes resistentes - sobre as quais descarrega a cobertura - originam forças de corte nas paredes bem como a sua rotação.

Em geral, as paredes não estão preparadas para resistir a estes impulsos e não estão bem ligadas com as paredes meeiras. Os impulsos podem ter origem em uma ou várias das seguintes causas: deformação imposta; deformabilidade da estrutura da cobertura por parte da viga de cumeeira ou do vigamento de suporte; interrupção de elementos da estrutura de suporte da cobertura; ausência de elementos de cintagem ou tirantes de ligação das paredes capazes de absorver e redistribuir o esforço.

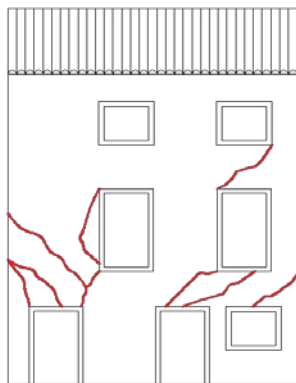
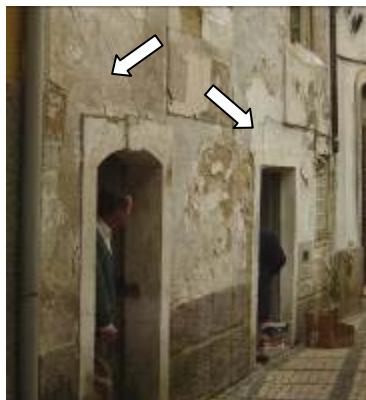
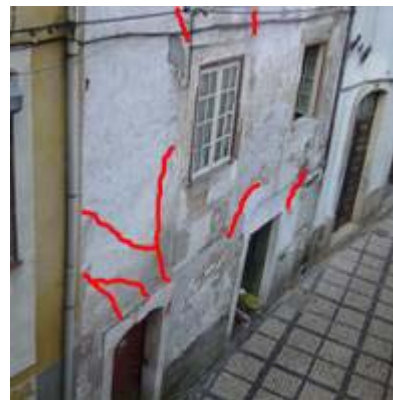
Figura 21: Concentração de tensões por desalinhamento de aberturas

Concentração de tensões por desalinhamento de aberturas

A fissuração é essencialmente inclinada.

Desenvolvem-se esforços de tracção e tensões tangenciais que não são suportáveis pela alvenaria e consequentemente pelo reboco em zonas de parede sobre aberturas e lintéis.

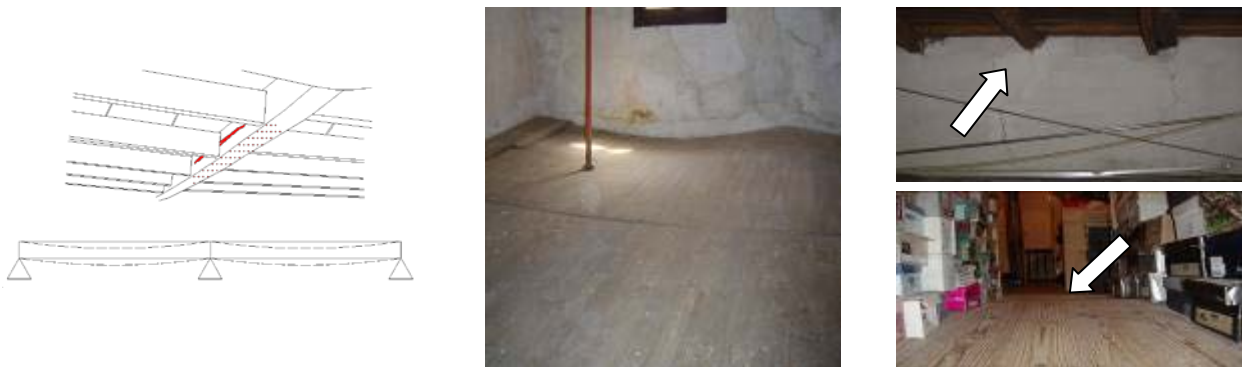
Figura 22: Deformação excessiva

Deformação excessiva

Deformação acentuada dos pavimentos com grandes flechas entre barrotes/vigas da estrutura de suporte do pavimento.

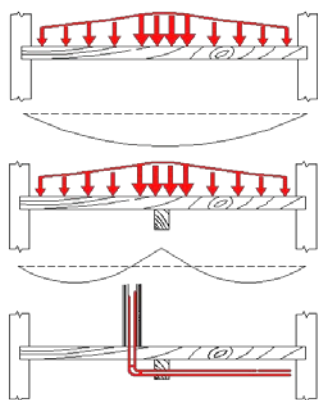
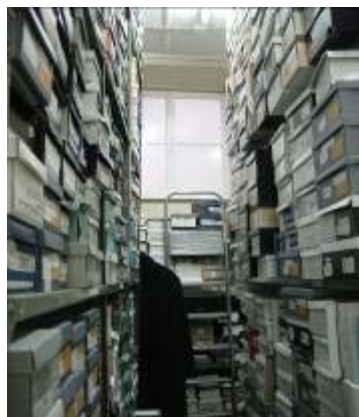
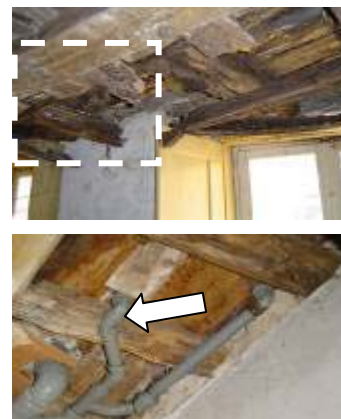
Figura 23: Interrupção de elementos estruturais e introdução de carga excessiva

Interrupção de elementos estruturais e introdução de carga excessiva

Deformação excessiva dos pavimentos

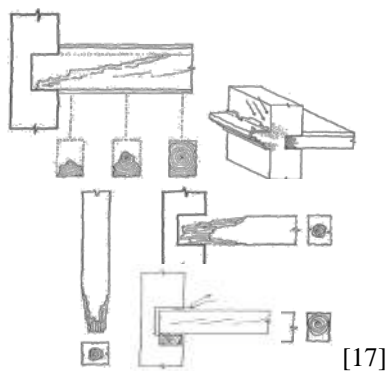
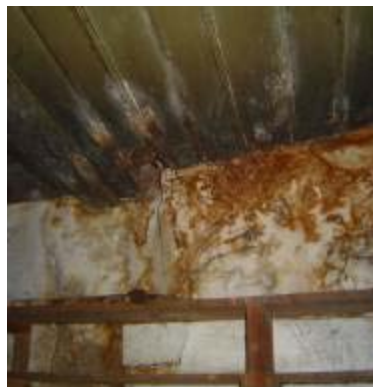
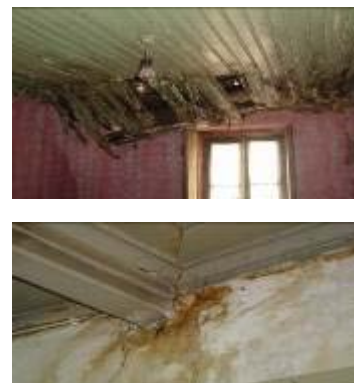
Figura 24: Apodrecimento e fragilização (infiltrações)

Apodrecimento e fragilização (infiltrações)

Apodrecimento da madeira nas zonas mais sensíveis, como são as “entregas” do vigamento de madeira sobre as paredes.

A capacidade resistente de peças de madeira, próximas da parede, são fragilizadas (desenvolvimento de fungos e podridão) pelas infiltrações que ocorrem através das paredes (fachada e meeiras), beirais, coberturas e caixilharias, conduzindo à desagregação da alvenaria e destruição da zona dos apoios, onde o esforço de corte também é maior, originando, em casos limite, o colapso dos barrotes/vigas e consequentemente do pavimento.

A partir de infiltrações que ocorrem essencialmente através das paredes, outros elementos em madeira também contactam com a água, como são soalhos e forros de tecto, nomeadamente nas zonas periféricas, junto das paredes.

A humidade ascensional, apesar de ter uma consequência mais directa sobre as alvenarias, também pode ascender ao nível dos pavimentos no caso de pisos semi-enterrados. A rotura de canalizações e outras causas fortuitas podem agravar este problema.

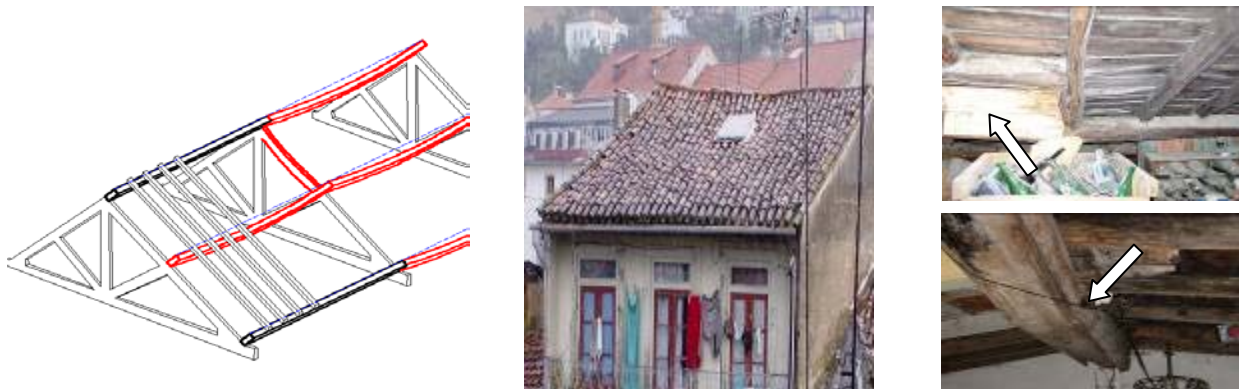
Figura 25: Deformabilidade excessiva da estrutura de suporte da cobertura

Deformabilidade excessiva da estrutura de suporte da cobertura

Deflexão da viga de cumeeira ou fileira, das pernas das asnas e madres. Esta deflexão afecta todo o sistema de vara e ripa e o revestimento da cobertura.

São essencialmente deformações que ocorrem pela combinação de dois aspectos: envelhecimento natural da madeira e o efeito da fluência. Uma vez deflectida a estrutura, é facilitada a entrada de água que acaba por degradar ainda mais a estrutura da cobertura. Refira-se que os espaços de desvão são normalmente espaços fechados sujeitos a grandes amplitudes térmicas, particularmente temperaturas muito elevadas na estação de Verão, propiciando e amplificando os problemas de empeno, abertura de fendas e retracção que comprometam a estabilidade da estrutura da cobertura.

Outros problemas podem agravar esta anomalia: uso de secções transversais das peças de madeira com insuficiente capacidade de carga; o ataque xilófago e degradação biológica; deficiente contraventamento das asnas; eventual exposição à radiação ultravioleta.

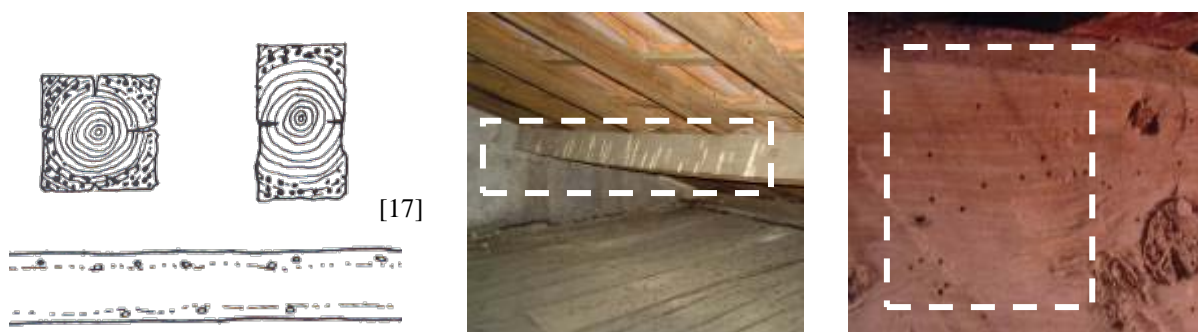
Figura 26: Ataque xilófago e degradação biológica dos elementos de suporte em madeira da cobertura

Ataque xilófago e degradação biológica dos elementos de suporte em madeira da cobertura

Normalmente o ataque xilófago é visível pelo exterior das peças, apresentando sinais de perfuração de pequeno diâmetro, que pode atingir toda a secção da peça de madeira, favorecendo o desenvolvimento de bolores e podridão.

A susceptibilidade de degradação por agentes biológicos, nomeadamente fungos (de podridão ou azulamento) e insectos (carunchos e térmitas), depende fortemente das condições higro-térmicas a que a madeira está sujeita. O teor em água para desenvolvimento dos agentes biológicos terá de ser superior a 20%. No entanto, a madeira seca pode ser atacada pelo caruncho.

A deterioração interna provocada pela podridão (branca, parda ou branda), desfazendo a madeira, atacando a lenhina e celulose, e o ataque dos insectos (mais comum: caruncho e térmitas) consumindo a madeira e criando galerias, traduzem-se em termos estruturais numa redução da secção resistente. No caso do ataque xilófago, o aspecto exterior da madeira pode ser bom.

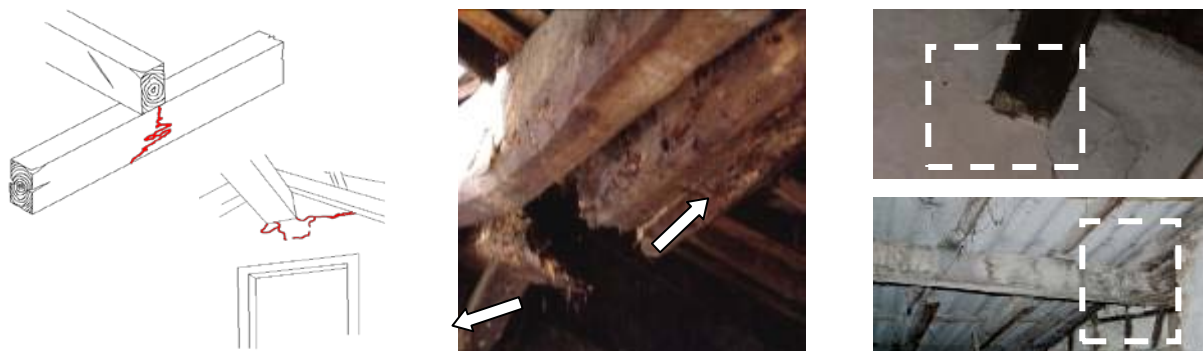
Fragilização das ligações e zonas de apoio nas paredes

Fissuração localizada sobre a própria peça de madeira ou localmente na zona de apoio.

No caso da fragilização do elemento estrutural de madeira na zona de apoio na parede, normalmente não existe um elemento de distribuição de carga, que poderia ser um frechal, alvenaria assente com pedra bem talhada e de maior dimensão, ou ainda um cachorro. É comum a fissuração originada pela concentração de tensão excessiva na zona de apoio, associada à fraca capacidade de corte da alvenaria nesta área.

A fragilização das ligações entre elementos resistentes de madeira pode ser despoletada pela combinação de vários problemas: ataque xilófago, humedificação prolongada, defeitos naturais da madeira e carga pontual excessiva, diminuindo de forma progressiva as propriedades mecânicas da peça até à rotura.

Quando se observa a rotura de algumas secções por carga excessiva (pernas das asnas, fileira, vigamentos) é frequente na proximidade dessas roturas, observar defeitos (nós, fissuras, empenos), que por si só, já constituem um risco ao bom desempenho estrutural. Pode também estar associado a problemas de corrosão de peças de ligação metálica.
